Levetid for solfangere i solvarmecentraler

Rapport 2009

Ziqian Chen, Jianhua Fan, Bengt Perers og Simon Furbo
DTU Byg-Rapport R-210 (DK)
ISBN= 978877872886
ISSN=1601-2917
10 2009

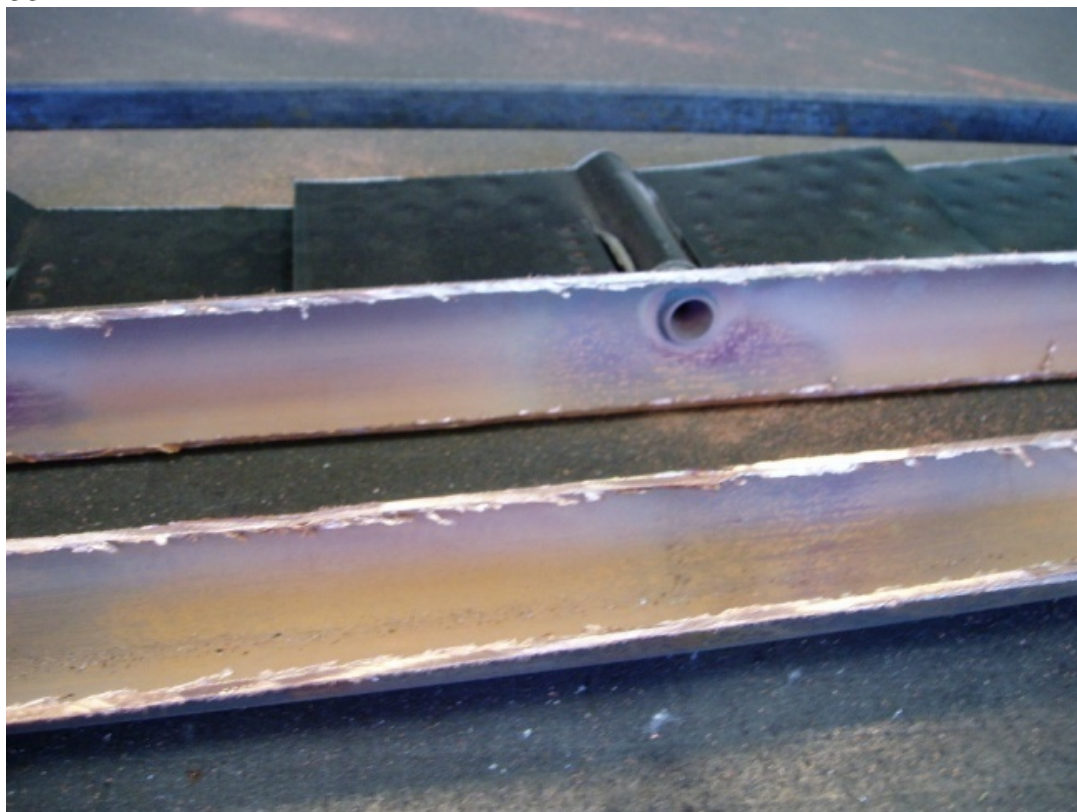
Manifoldrørene er i usædvanlig god stand uden nogen form for korrosion, se figur 32 og 33.

Figur 32. Indløbsmanifold for Marstal solfanger.

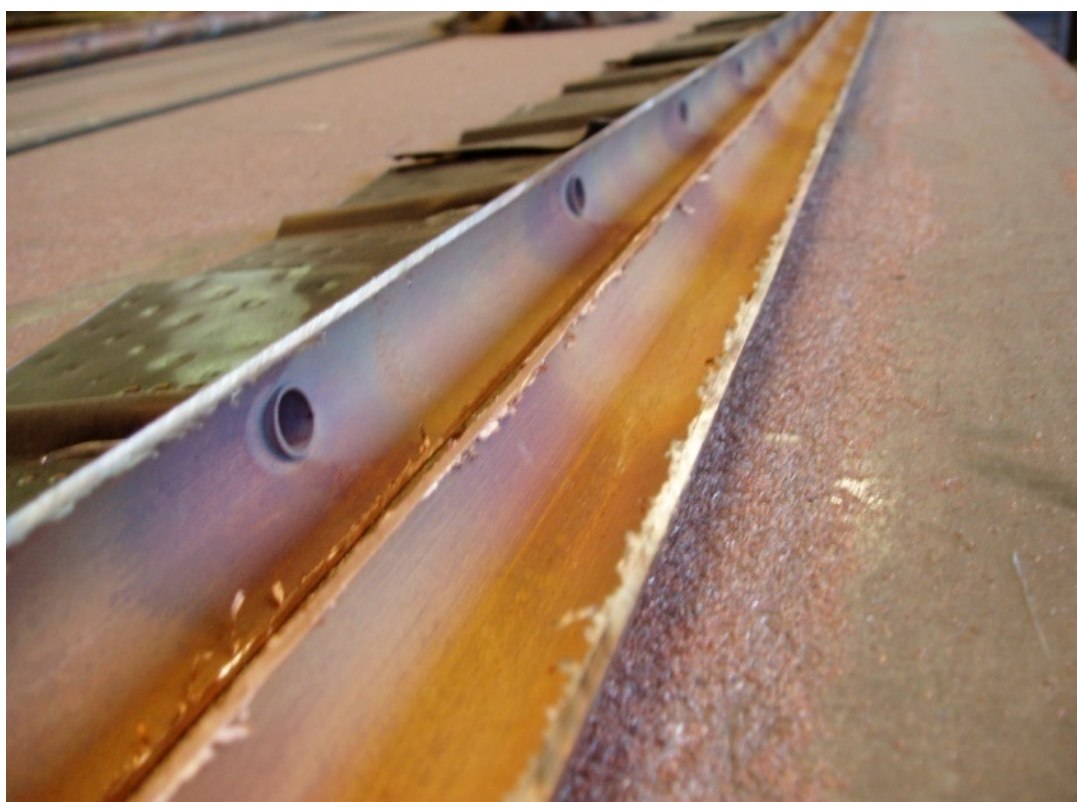
Figur 33. Udløbsmanifold for Marstal solfanger.
