Levetid for solfangere i solvarmecentraler

Rapport 2009

Ziqian Chen, Jianhua Fan, Bengt Perers og Simon Furbo
DTU Byg-Rapport R-210 (DK)
ISBN= 978877872886
ISSN=1601-2917
10 2009

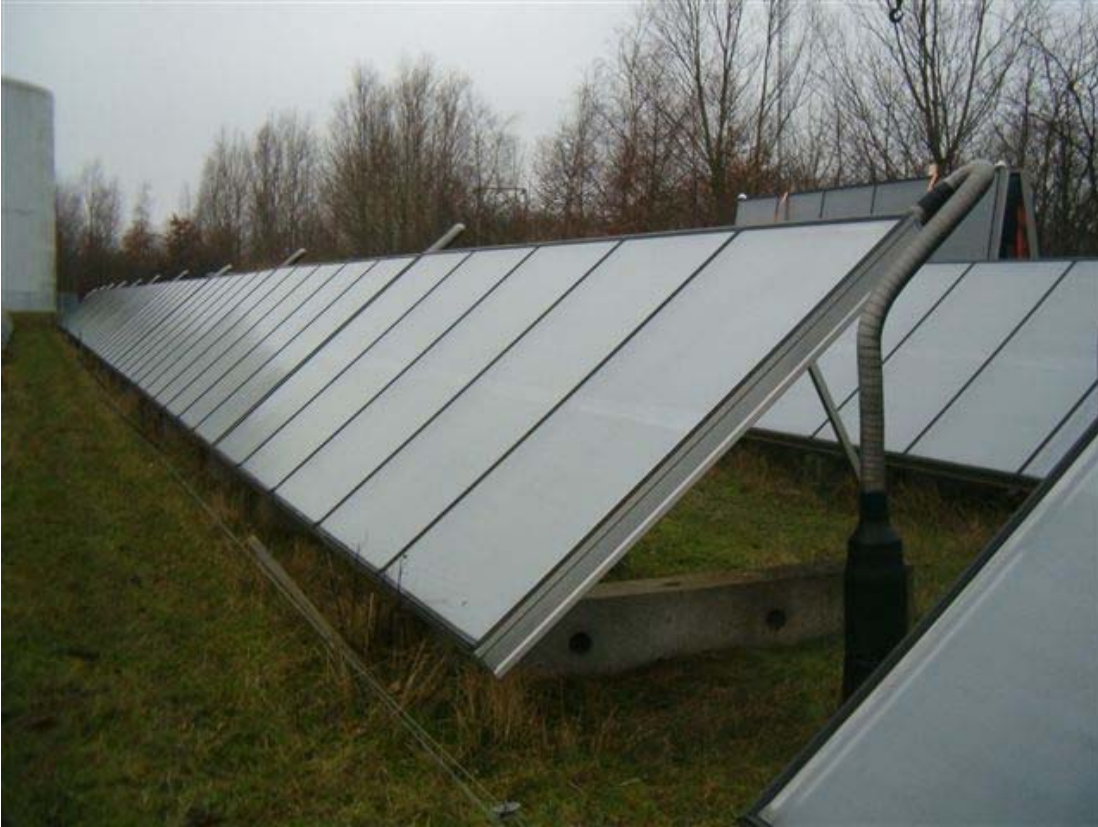
Figur 2. Solfanger i Marstal solvarmecentral før udskiftning.

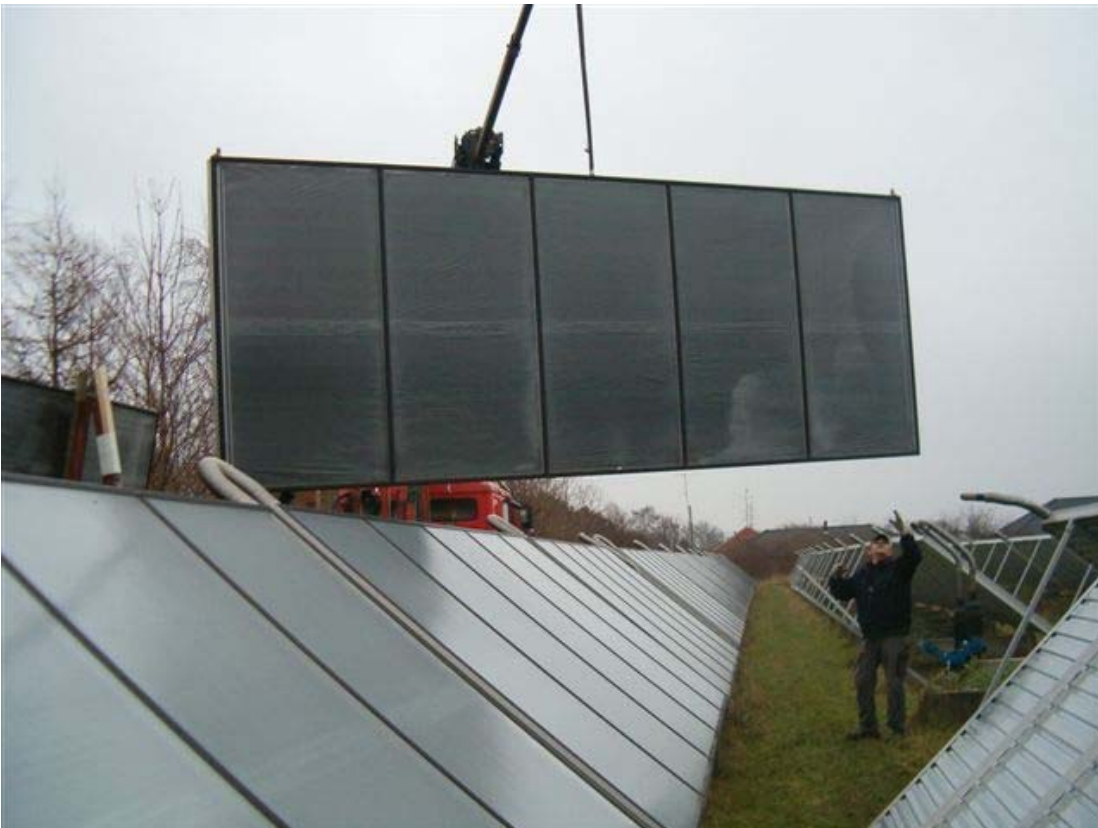
Figur 3. Solfanger fra Marstal nedtages.

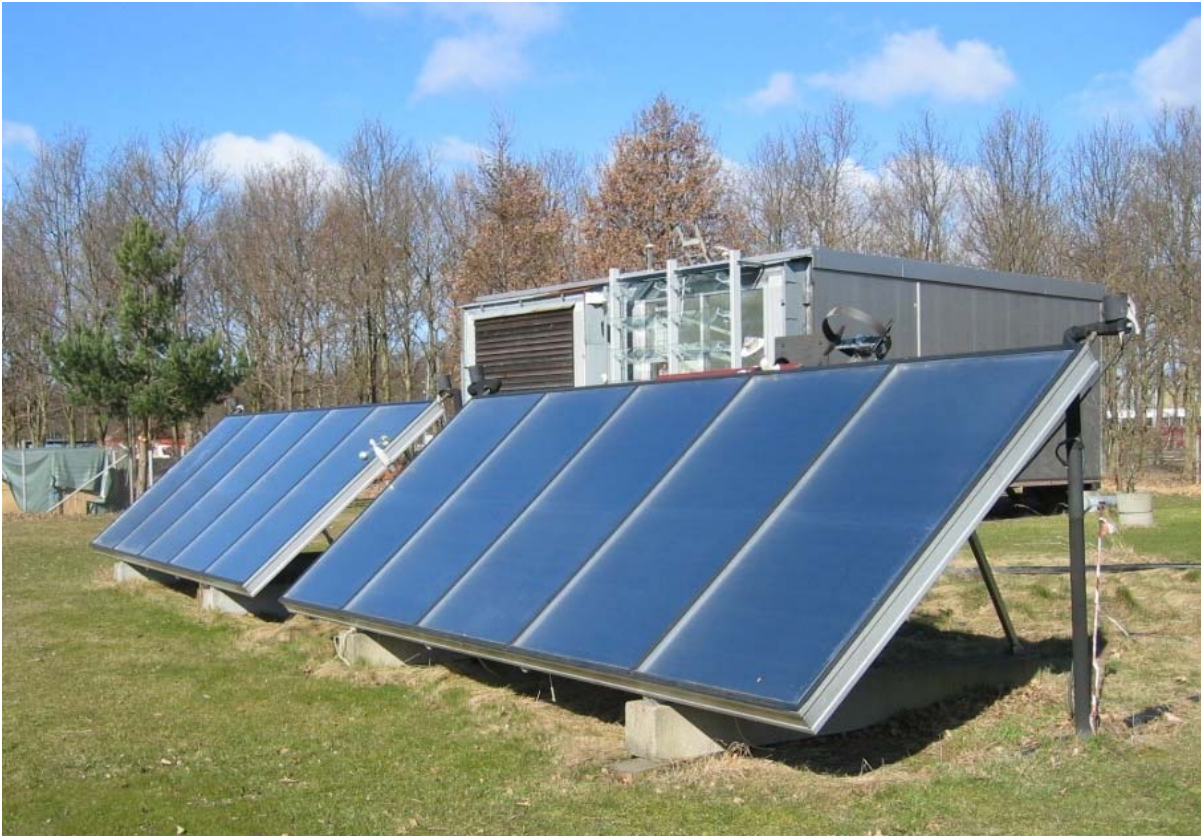
Figur 2 og 3 viser solfangeren fra Marstal mens den endnu var i drift i solvarmecentralen og under nedtagningen. Figur 4, 5 og 6 viser solfangerne opstillet på stativer på jorden i DTU Bygs prøvestand for solfangere. Det bemærkes at en del af teflonfolien i venstre del af solfangeren fra Ottrupgård er beskadiget.

Figur 4. Solfangerne i DTU Bygs prøvestand for solfangere. Til højre solfangeren fra Marstal, til venstre solfangeren fra Ottrupgård.

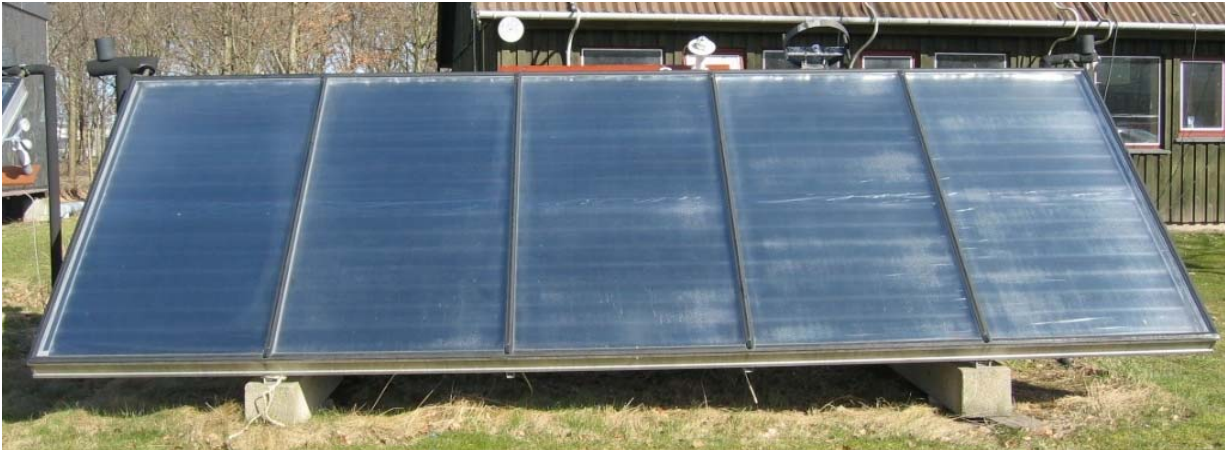
Figur 6. Solfangeren fra Marstal i DTU Bygs prøvestand.

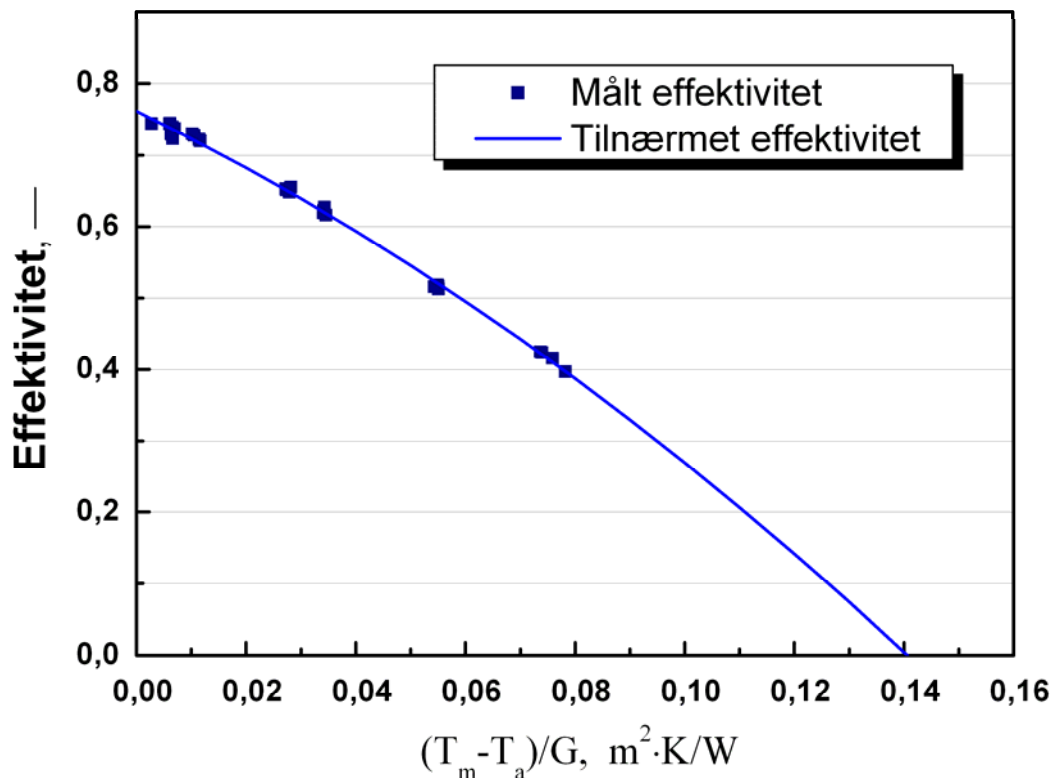
$$\eta = 0,76 - 3,72 * \frac{T_m - T_a}{G} - 0,0122 * \frac{(T_m - T_a)^2}{G}$$

Figur 7. Målepunkter til bestemmelse af effektivitetskurven samt den fundne effektivitetskurve for solfangeren fra Ottrupgård.

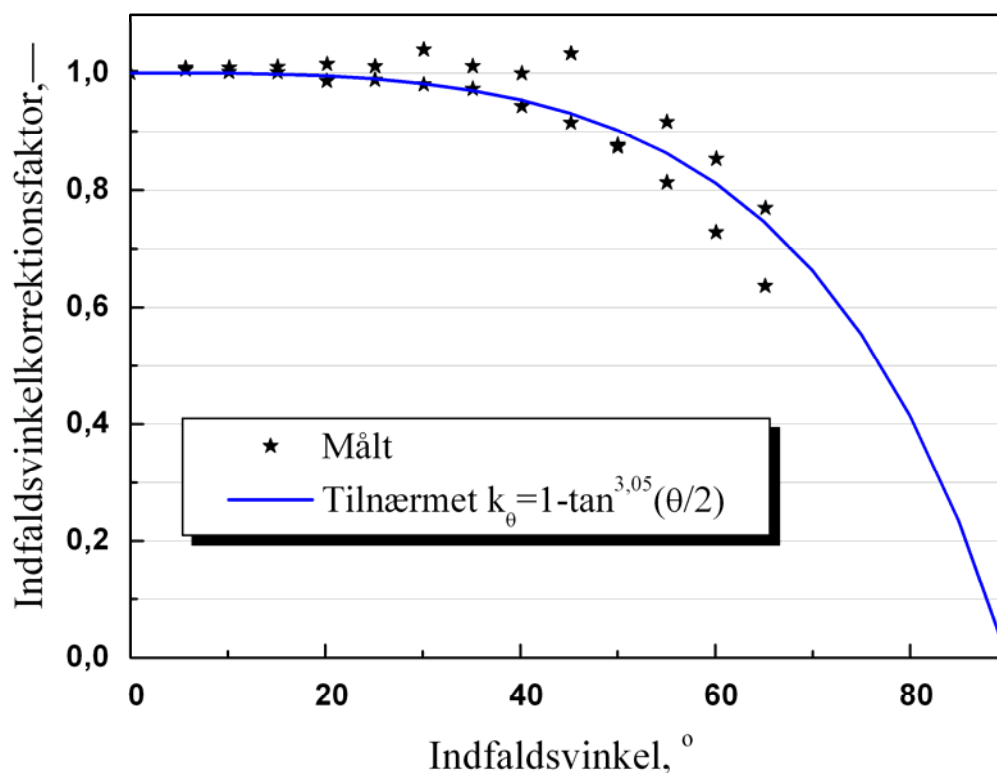
Figur 8 viser målte indfaldsvinkelkorrektionsfaktorer samt det tilnærmede tangensudtryk, som blev bestemt til: $K_\theta = 1 - \tan^{3,1}(\theta/2)$

Figur 8. Målte indfaldsvinkelkorrektionsfaktorer og det tilnærmede tangensudtryk for solfangeren fra Ottrupgård.

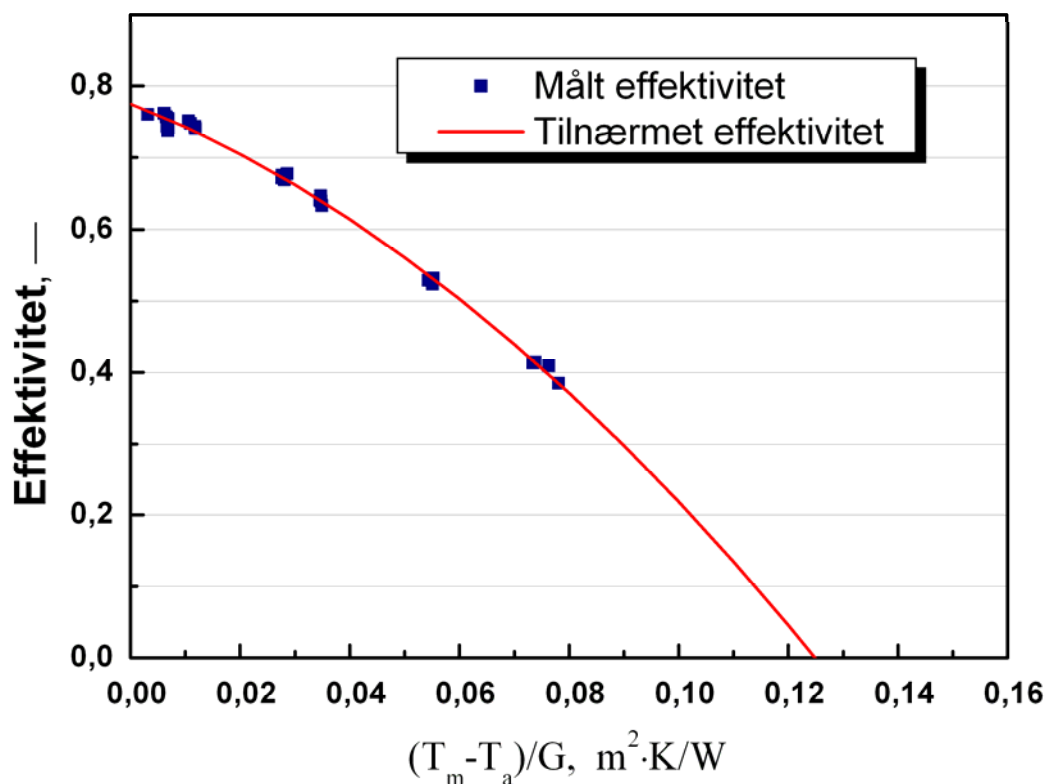
$$\eta = 0,78 - 3,00 * \frac{T_m - T_a}{G} - 0,0261 * \frac{(T_m - T_a)^2}{G}$$

Figur 9. Målepunkter til bestemmelse af effektivitetskurven samt den fundne effektivitetskurve for solfangeren fra Marstal.

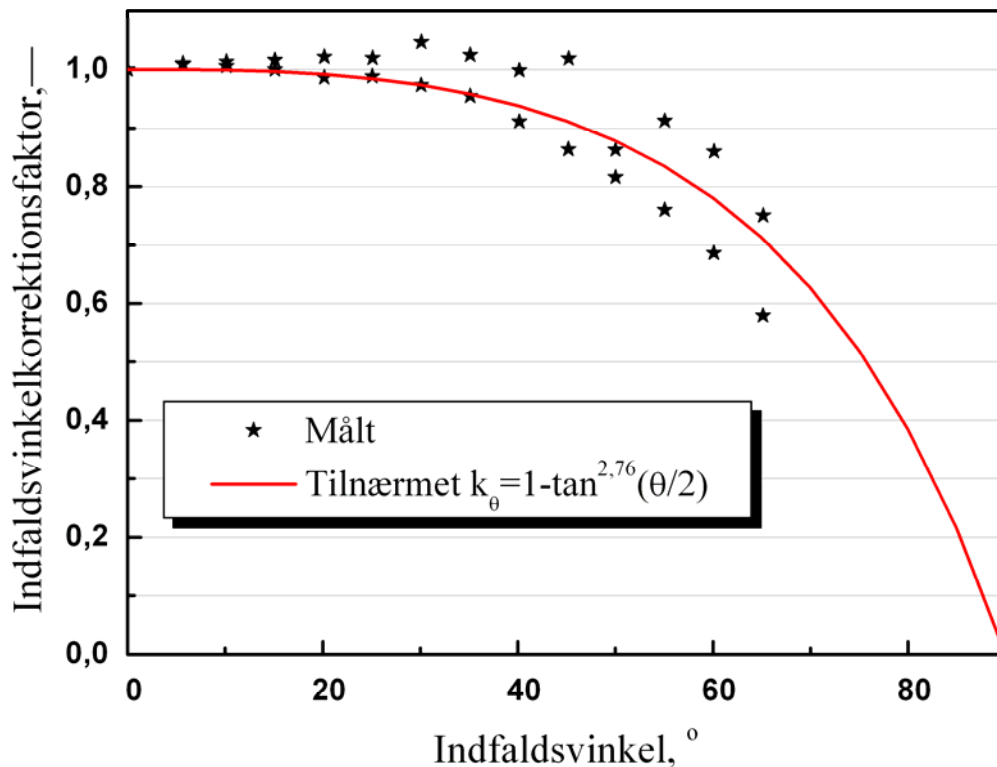
Figur 10 viser målte indfaldsvinkelkorrektionsfaktorer samt det tilnærmede tangensudtryk, som blev bestemt til: $K_\theta = 1 - \tan^{2,8}(\theta/2)$

Figur 10. Målte indfaldsvinkelkorrektionsfaktorer og det tilnærmede tangensudtryk for solfangeren fra Marstal.

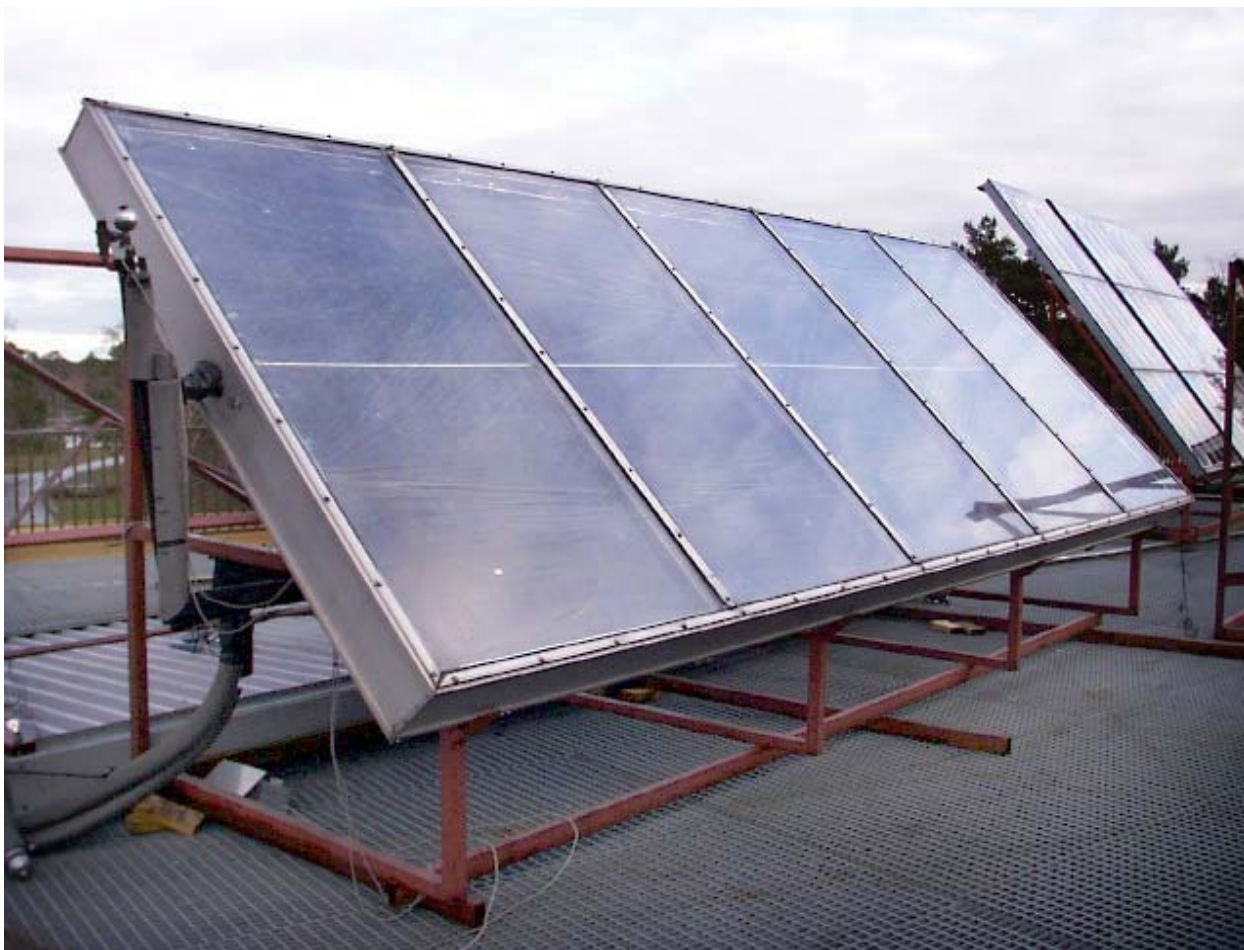
Figur 13. Lyckebo prototype solfangeren der blev retestet i 2008. (foto fra 2008).

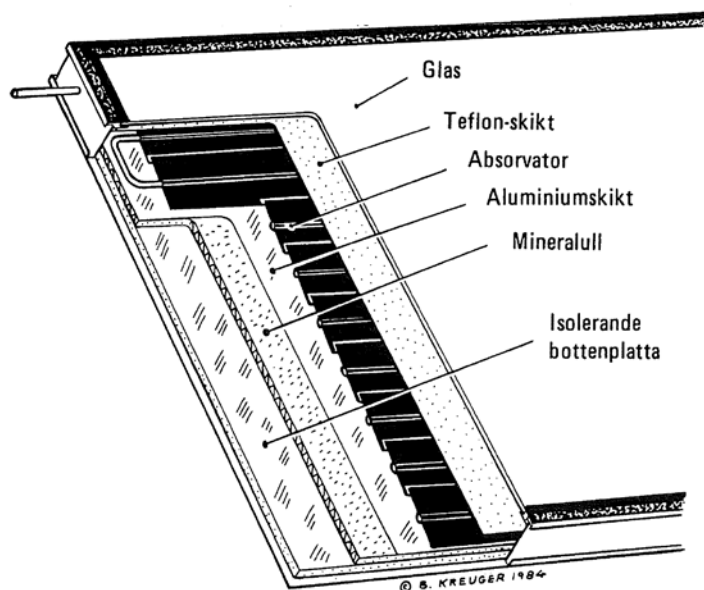
Figur 14. Lyckebo solfangeren i tværsnit. Bemærk de serieforbundne absorberstrips i denne model. I selve solfangeren var der dobbelt teflonfilm.

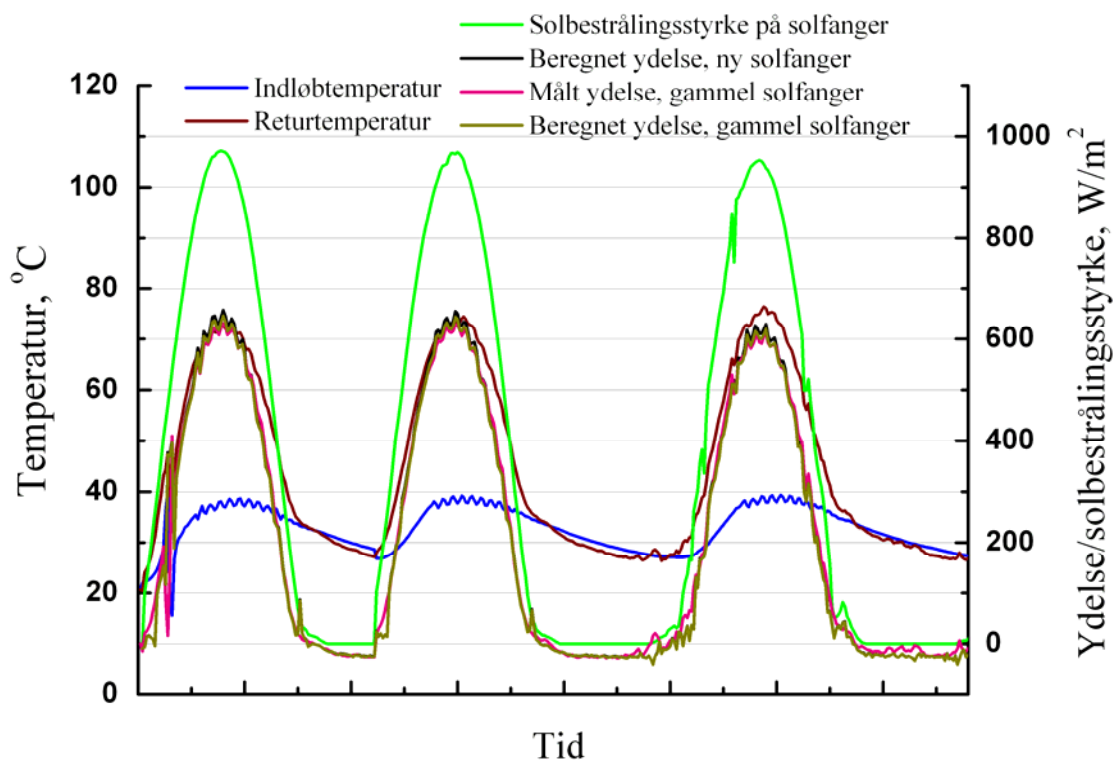
Figur 15 viser for en afprøvningsperiode på 3 dage målte fremløbs- og returtemperaturer for solfangeren, volumenstrømmen igennem solfangeren og solfangerydelsen. Desuden er beregnede ydelser med simuleringmodeller for solfangeren, som den virkede i 1983 og som den virker i 2008, vist.

Figur 15. Målinger 2008, Älvkarleby Sverige, sammenlignet med modeller for ny og gammel solfanger.

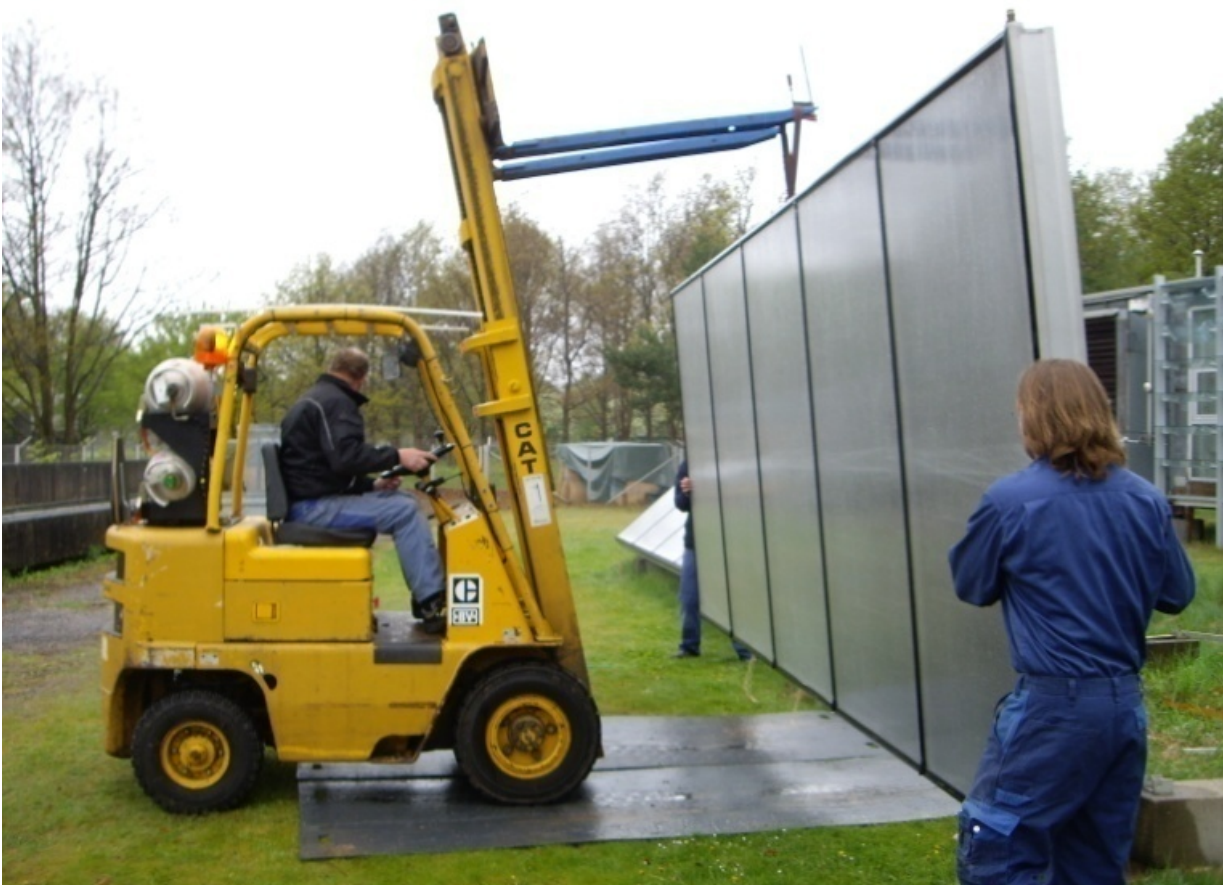
Figur 19. Nedtagning af solfangeren fra Marstal fra DTU Bygs prøvestand for solfingere.

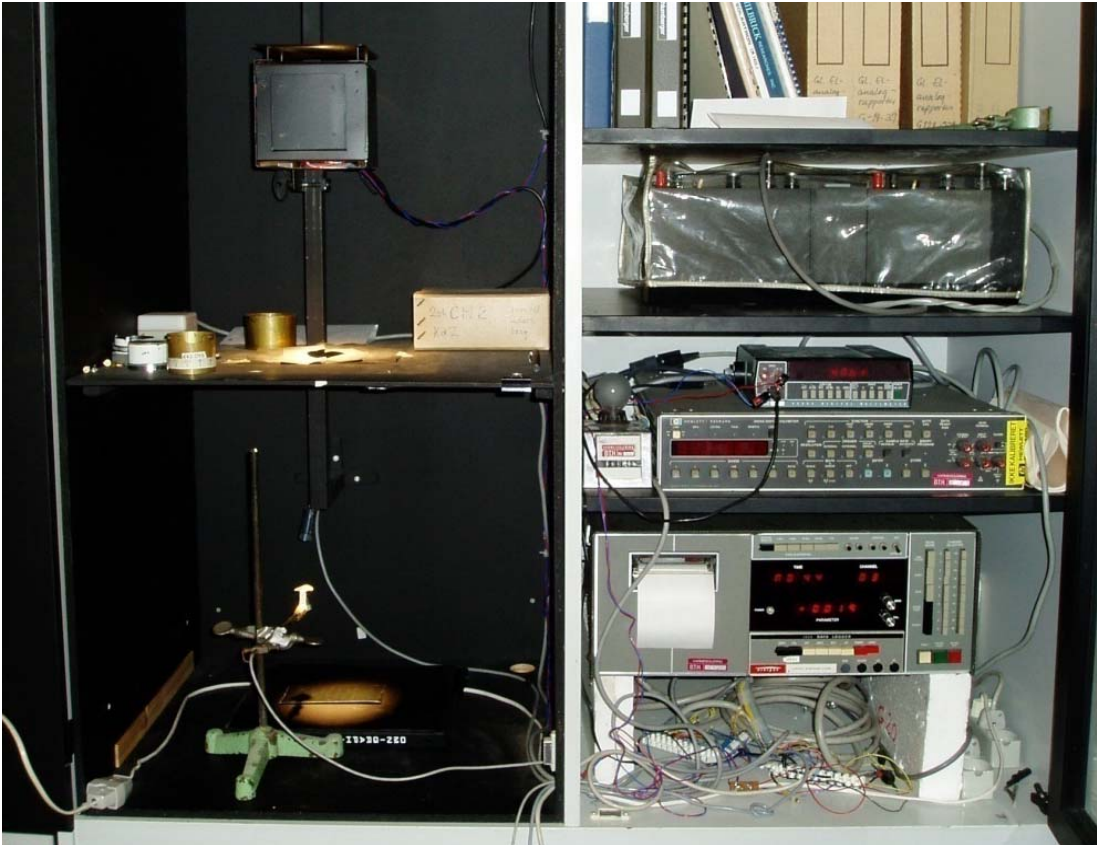
Prøver fra solfangerens næstøverste og nederste sunstrip ved indløb og udløb for solfangeren blev udvalgt til disse målinger. Målingerne viste at absorptansen for alle 4 prøver er 0,97 og at emittanserne for de 4 prøver varierer mellem 0,14 og 0,18 med en gennemsnitlig emittans på 0,16. Sunstrip AB har oplyst at absorptans og emittans for absorberstrips i 1993 var henholdsvis 0,95-0,96 og 0,14-0,16. På den baggrund vurderes det at absorberens overflade ikke har været udsat for ældning igennem solfangerens 15 årige driftsperiode.

Figur 22. Forsøgsopstilling til bestemmelse af absorptans for absorberstrips.

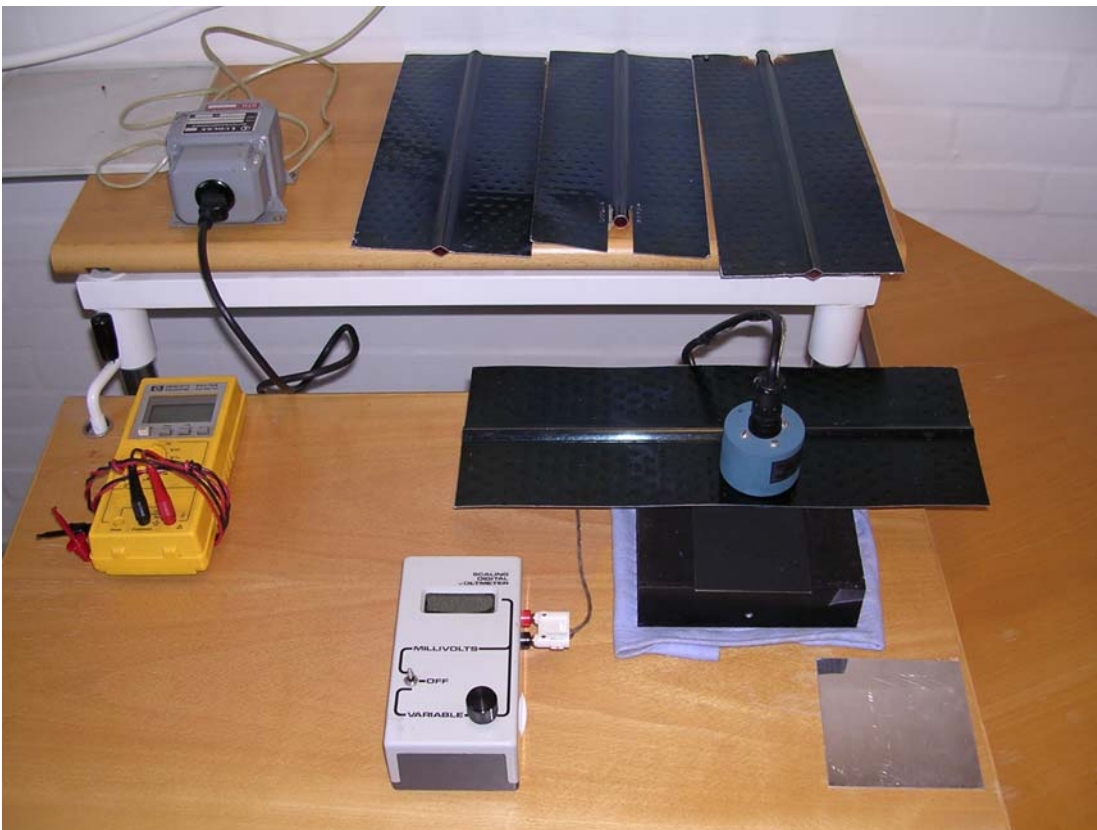
Figur 23. Forsøgsopstilling til bestemmelse af emittans for absorberstrips.
